MEMORIAL DESCRITIVO/FOTOGRAFICO – FINALIZAÇÃO DE SISTEMA DE TRATAMENTO DE ESGOTOS DE GUAÇUÍ

Visita realizada no dia 03/09/2018

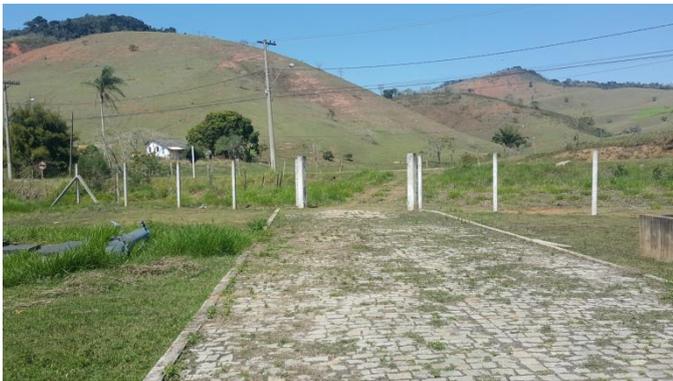
Foto 01 – Falta portão de acesso à Estação.

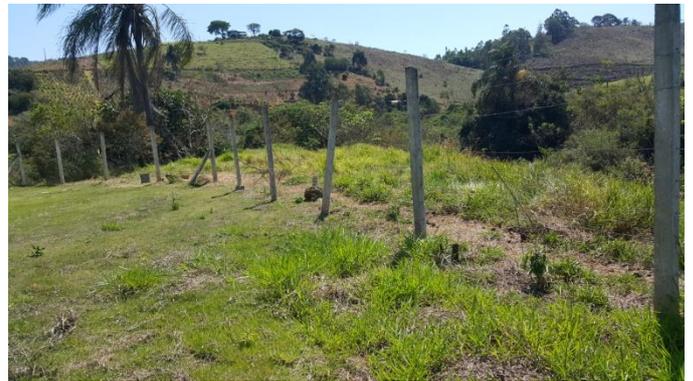
Foto 02 – Cerca danificada.

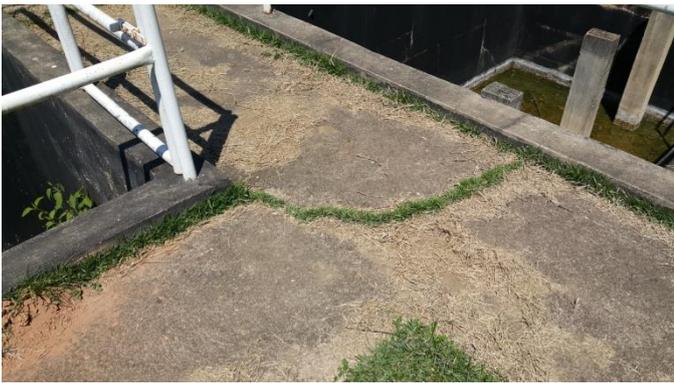
Foto 03 – Calçadas danificadas.

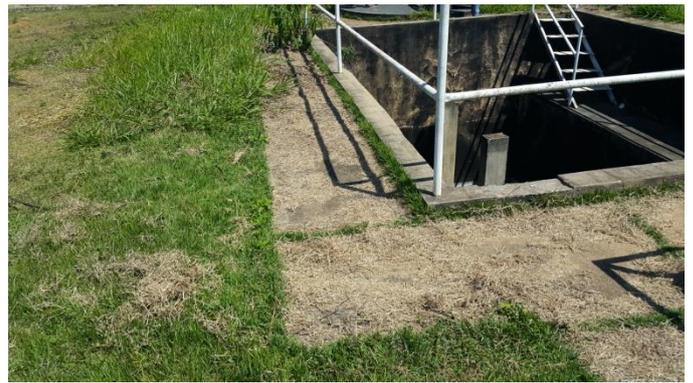
Foto 04 – Calçadas danificadas.

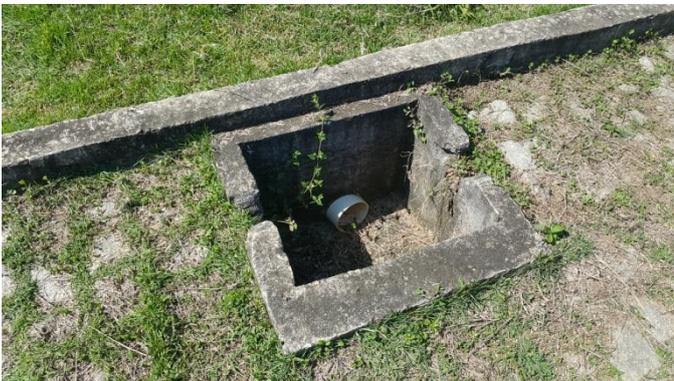
Foto 05 – Falta tampa de concreto para caixa de inspeção.

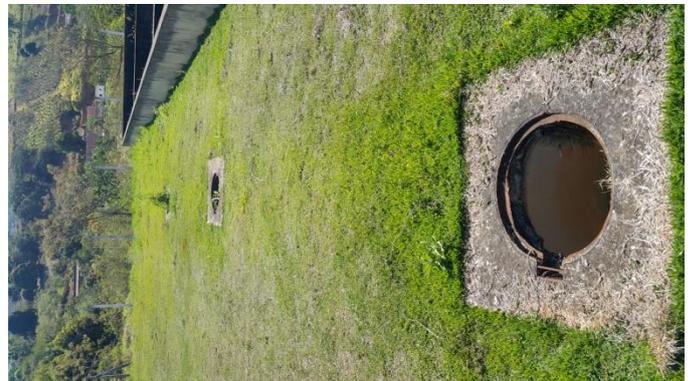
Foto 06 – Faltam tampões de esgoto em ferro fundido.

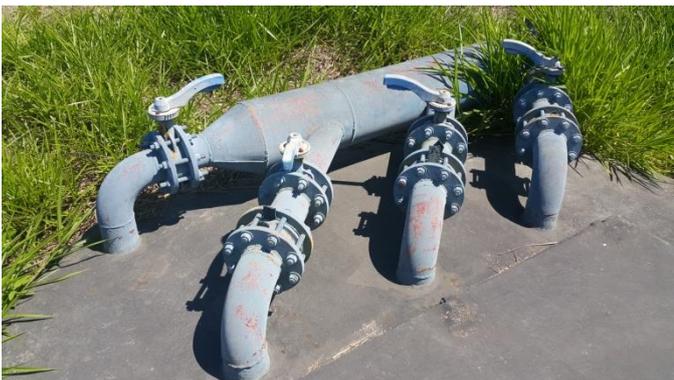
Foto 07 – Necessário manutenção e avaliação das válvulas no barrilete da Elevatória da ETE, e tratamento anticorrosivo nas paredes internas da mesma.

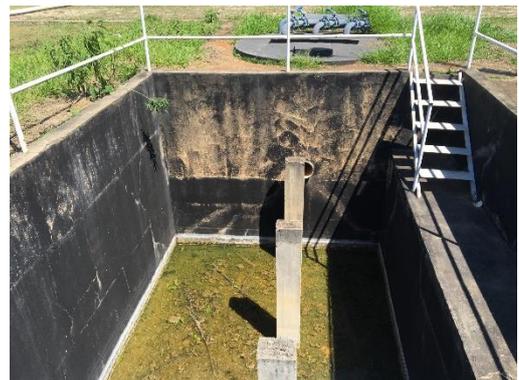
Foto 08 – Necessidade de instalação de portão para acesso à caixa de gordura.

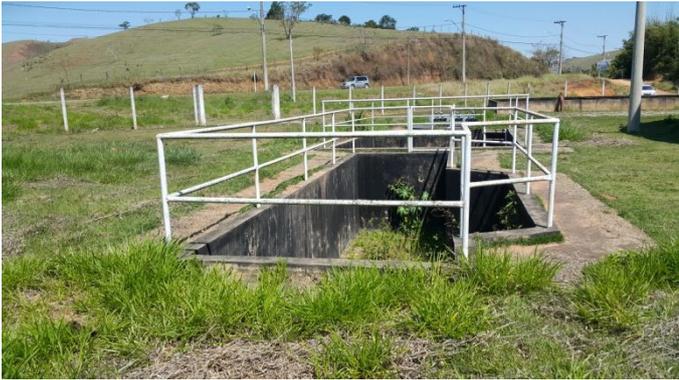
Foto 09 – Necessidade, de limpeza do fundo, tratamento/impermeabilização das paredes internas e instalação das estruturas internas do pré-tratamento, conforme projeto. Além de execução de tratamento e pintura dos guarda-corpos.

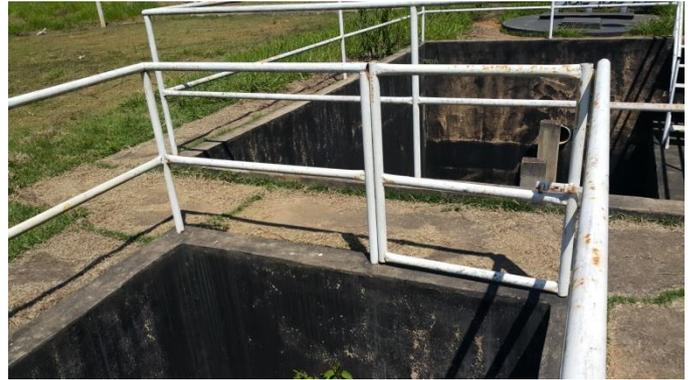
Foto 10 – Necessidade de alteração da localização de portão e construção de escada de acesso à caixa de areia. Portão construído sobre a saída do efluente, impossibilitando qualquer acesso.

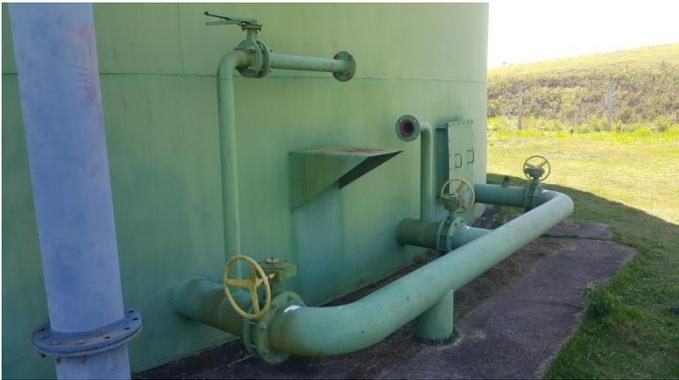
Foto 11 – Necessário manutenção ou troca das válvulas no barrilete do sistema de Nitrificação e instalação de bombas.

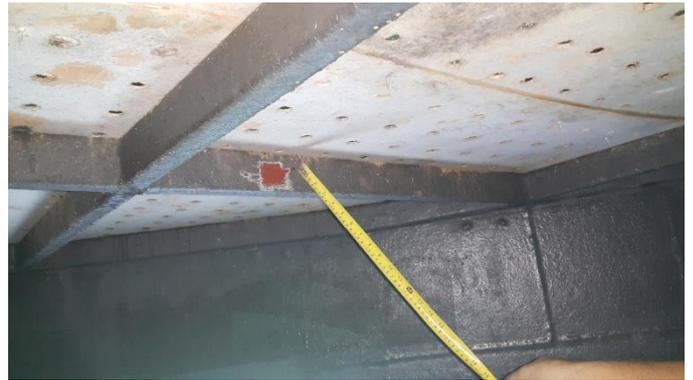
Foto 12 – Necessidade de trocas dos perfis por tubos retangulares, os perfis instalados não suportam a pressão e oxidam facilmente, sem contar com a péssima qualidade nas soldas e laminação dos mesmos.

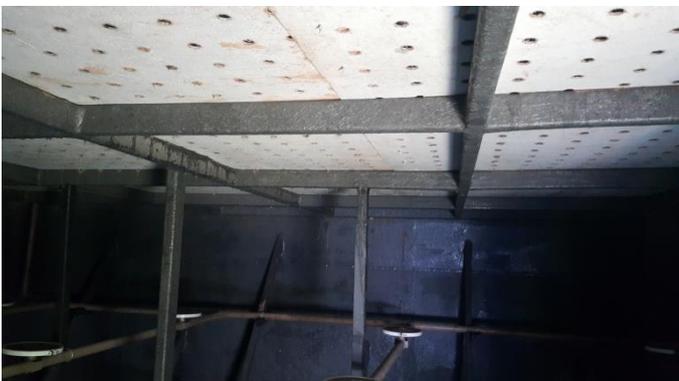
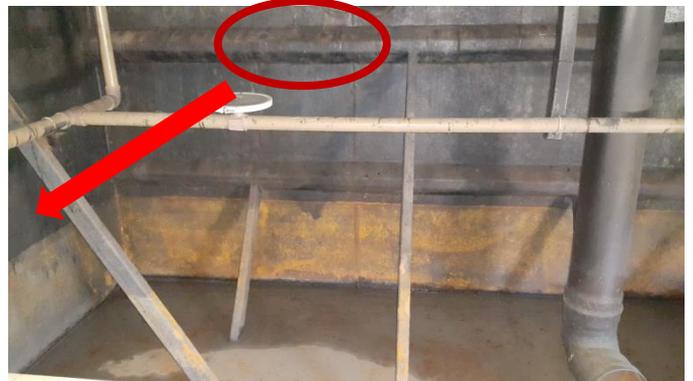
Foto 13 – Necessidade de trocas dos perfis devido a má qualidade nas solda, laminação e resistência dos mesmos.

Foto 14 – Necessidade da utilização de perfis transversais para travamento das chapas de aço, além de tratamento das mesmas.

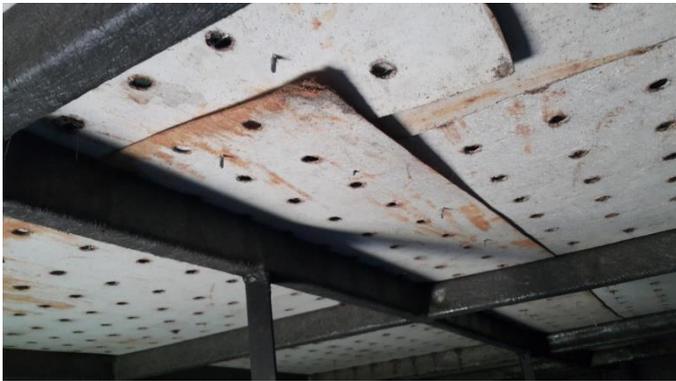
Foto 15 – Necessidade de refixação das placas de fibra nos biofiltros.

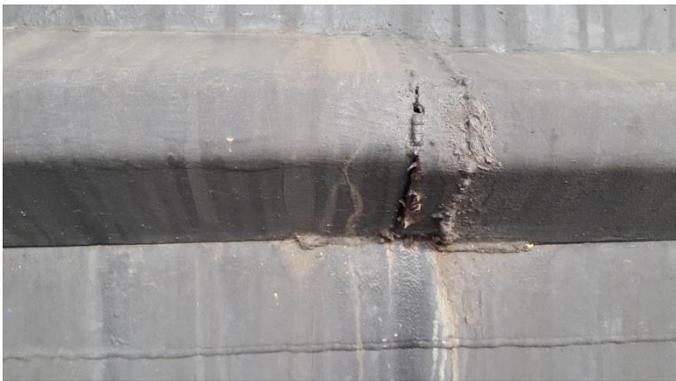
Foto 17 – Necessária complementação dos perfis de travamento das chapas de aço, tratamento anticorrosivo das paredes internas e soldagem das imperfeições encontradas ao longo de toda a superfície interna da Estação.

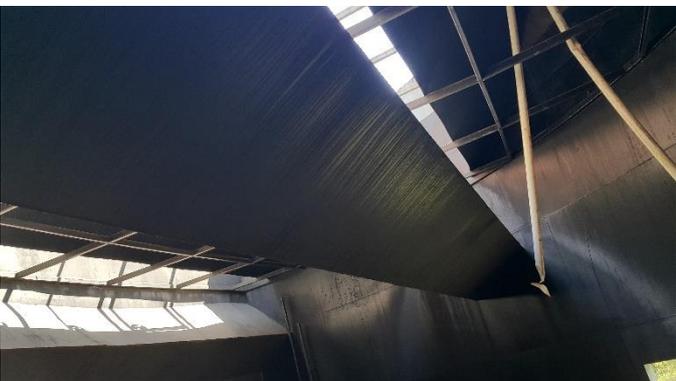
Foto 19 – Necessária complementação dos reforços de travamento das chapas de aço,

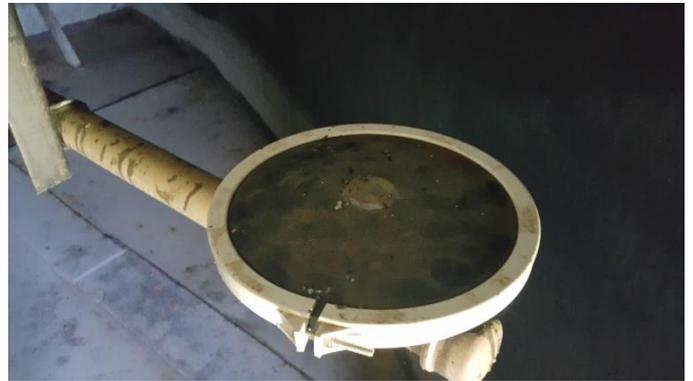
Foto 16 – Troca dos difusores do sistema de distribuição de ar.

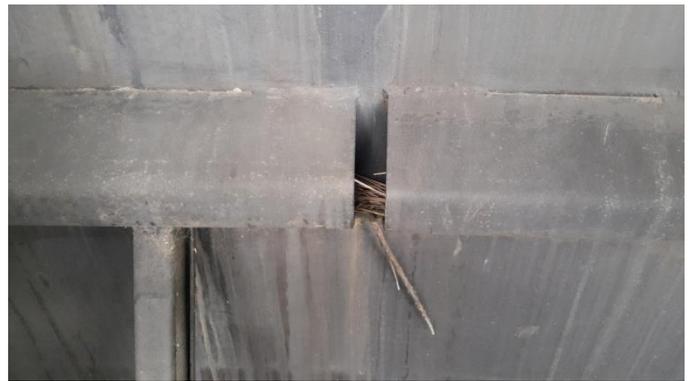
Foto 18 – Necessária complementação dos perfis de travamento das divisórias, tratamento anticorrosivo e soldagem das imperfeições encontradas ao longo de toda a superfície interna da Estação.

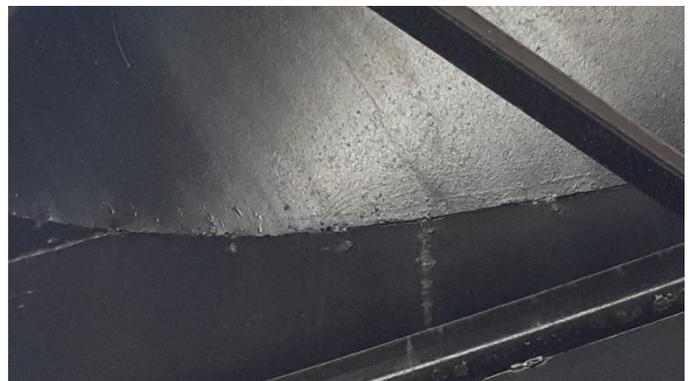
Foto 20 – Necessária complementação dos perfis de travamento das chapas de aço, tratamento

tratamento anticorrosivo e soldagem das imperfeições encontradas ao longo de toda a superfície interna da Estação.

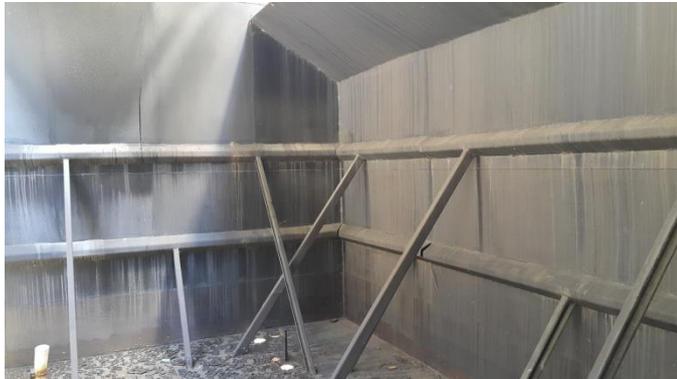
Foto 21 – Necessária complementação dos perfis de travamento das chapas de aço, tratamento anticorrosivo e soldagem das imperfeições encontradas ao longo de toda a superfície interna da Estação.

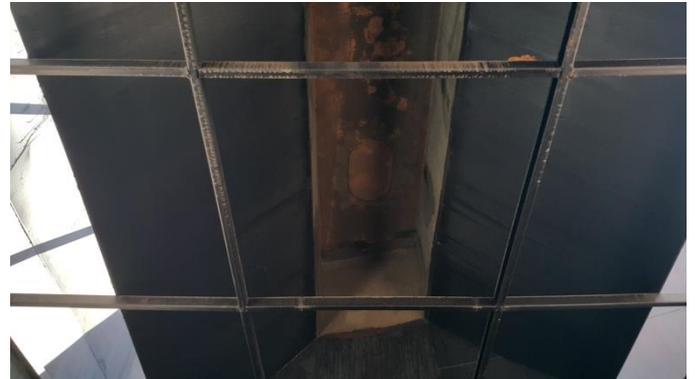
Foto 22 – Necessidade de troca das bocas de visitas da câmara de biogás e suportes, que já estão fletindo com o próprio peso.

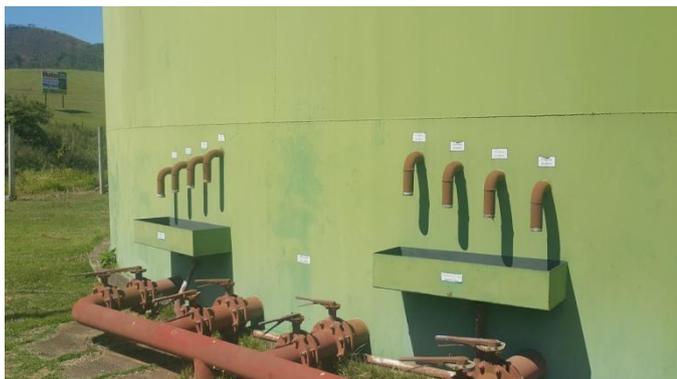
Foto 23 – Necessário troca de válvulas no barrilete de descarte de lodo e instalação de pontas de inox para tubulações de amostragem.

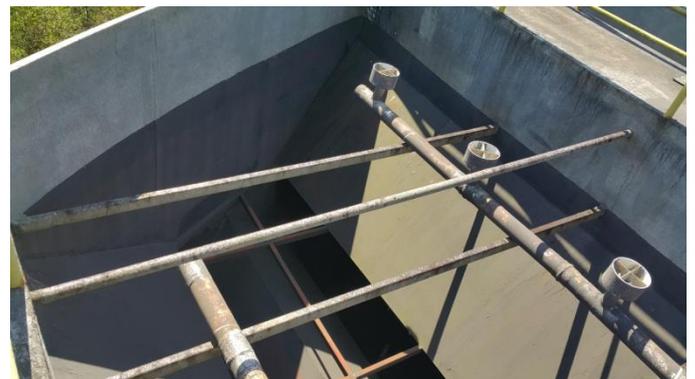
Foto 24 – Necessária instalação de braçadeiras inox nas tulipas do UASB e troca da tubulação de captação do biogás/instalação do queimador.

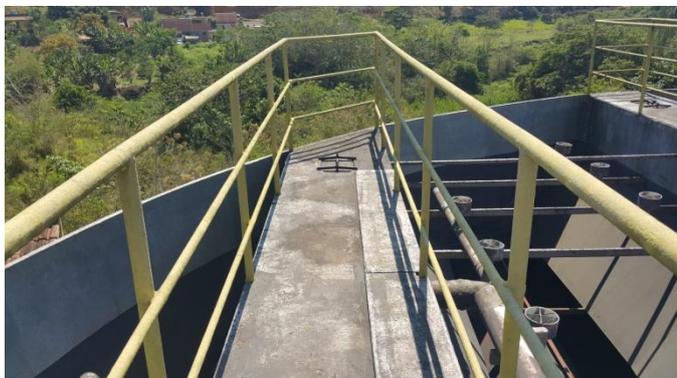
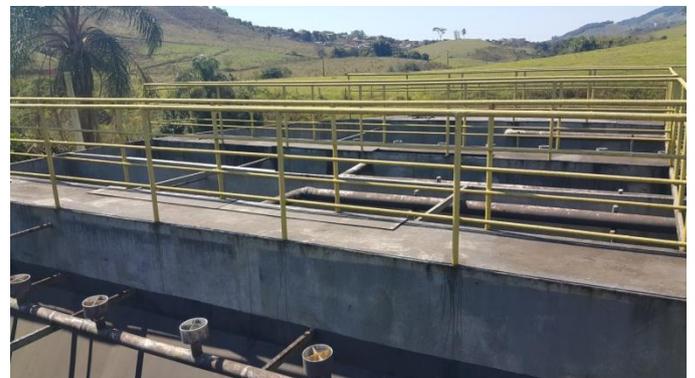
Foto 25 – manutenção/laminação das chapas de aço dos pisos para transito na parte superior da Estação.

Foto 26 – Necessidade de tratamento e pintura dos guarda-corpos da parte superior da Estação e da escada de acesso.

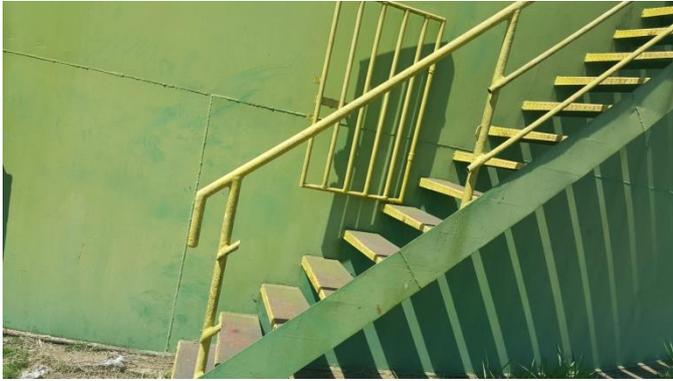
Foto 27 – Recuperação da escada de acesso a parte superior da Estação.

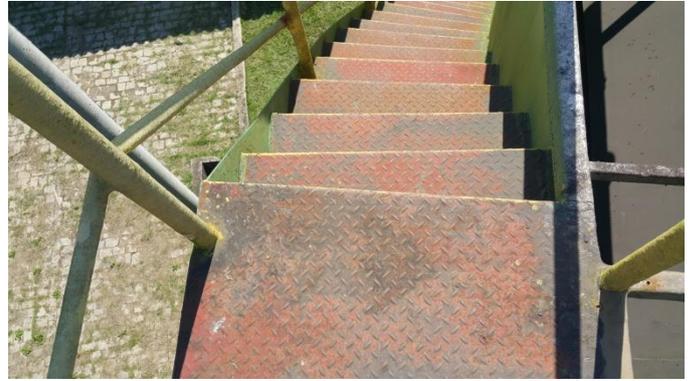
Foto 28 – Necessária regularização de degraus da escada de acesso a parte superior da Estação.

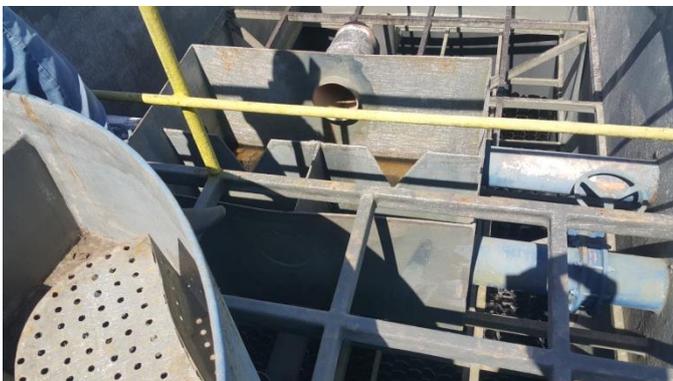
Foto 29 – Falta tampa de fibra para caixa de chegada.

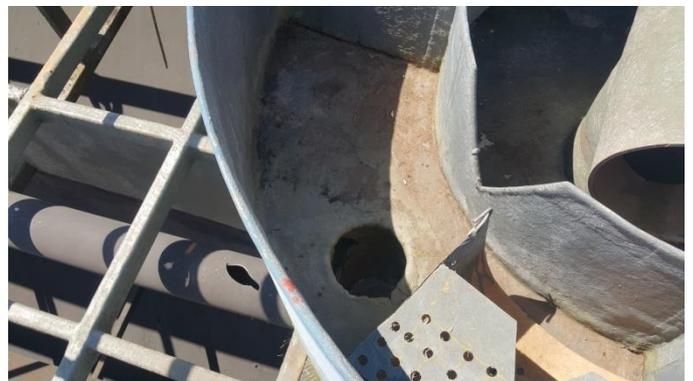
Foto 30 – Necessária recuperação da caixa de distribuição de chegada na Estação e troca de tubos de PVC danificados.

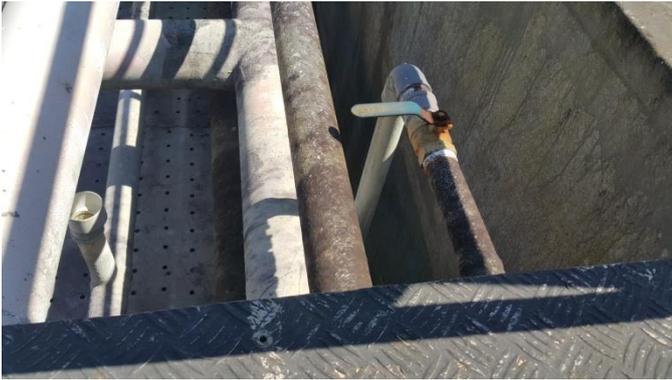
Foto 31 – Troca de tubulação do sistema de aeração para facilitar acesso as válvulas.

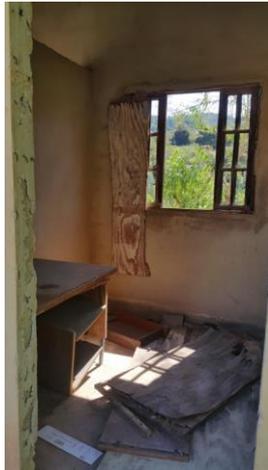
Foto 33 – Necessária estruturação deste cômodo da casa de operação

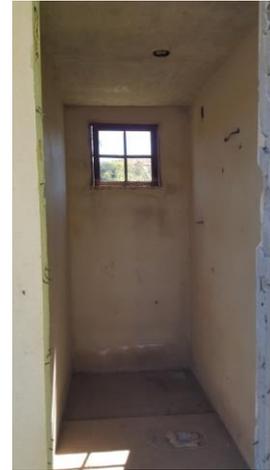
Foto 34 – Necessária estruturação do banheiro da casa de operação.

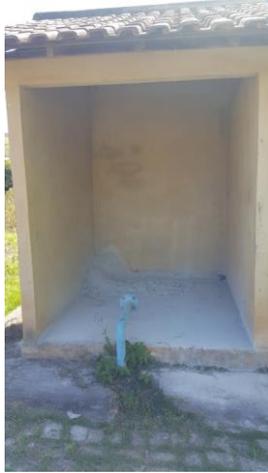
Foto 35 – Necessária estruturação da área dos sopradores e instalação dos mesmos.

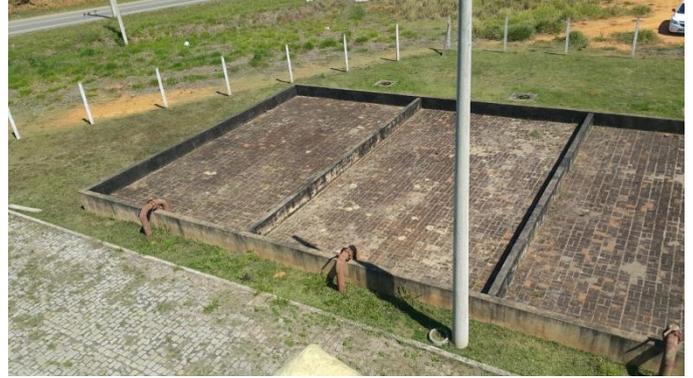
Foto 36 – Limpeza dos leitos de secagem, além de impermeabilização, troca de válvulas e pintura das paredes.

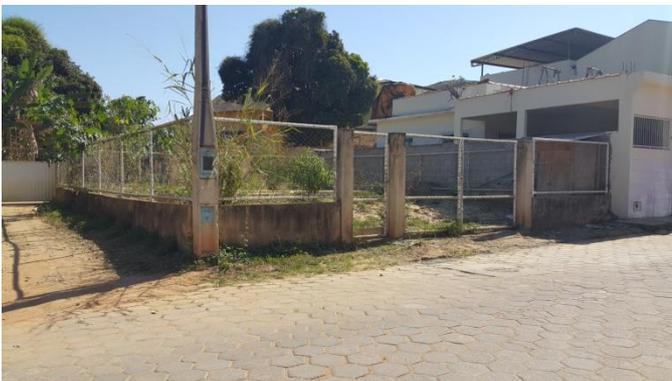
Foto 37 – Necessário pintura de muros, portão e alambrado, regularização do terreno, urbanização e execução das instalações elétricas.

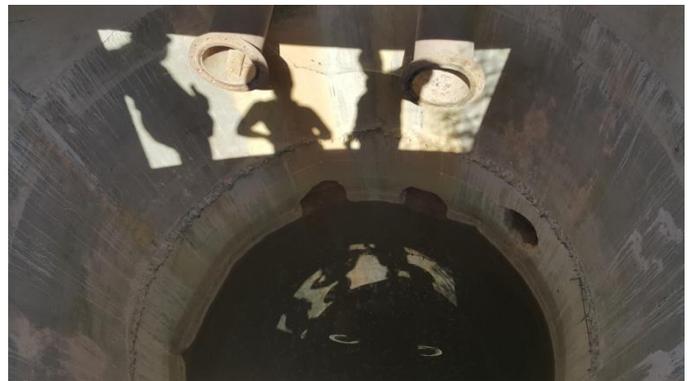
Foto 38 – Necessidade de tratamento e impermeabilização das paredes internas da Elevatória, instalação de bombas e seus acessórios, conforme projeto.

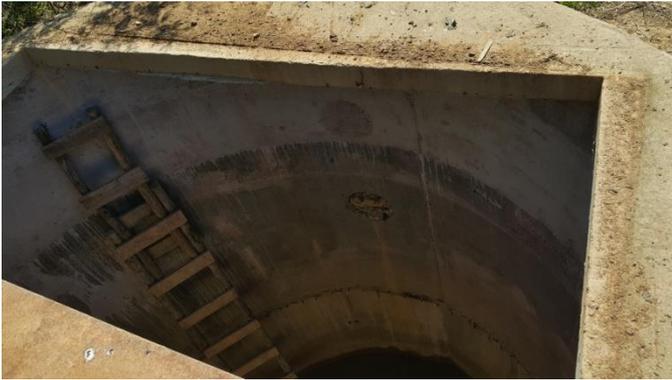
Foto 39 – Necessária instalação de tubulação de chegada na elevatória.

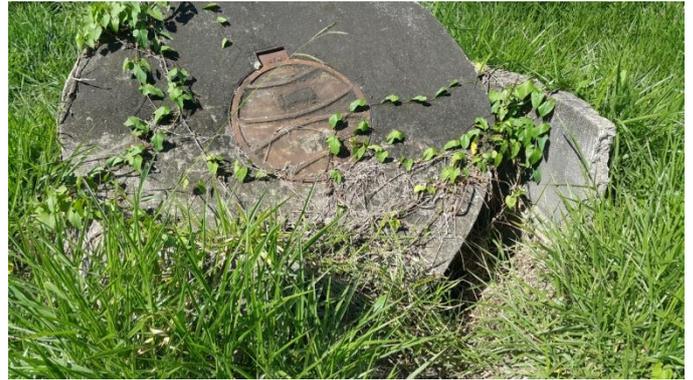
Foto 40 – Troca de anel de concreto.

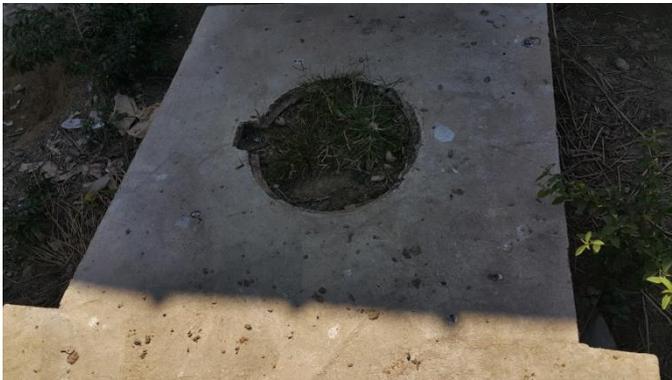
Foto 41 – Instalação de tubulação de chegada e de tampão esgoto em ferro fundido.

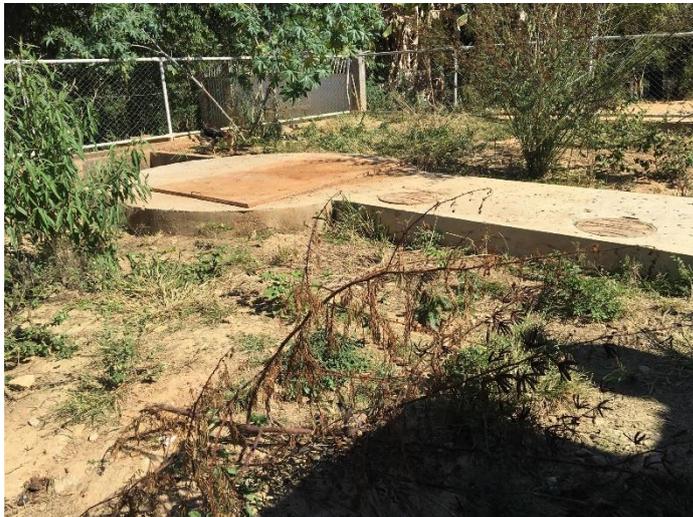
Foto 42 – Regularização do terreno, urbanização e instalações elétricas.

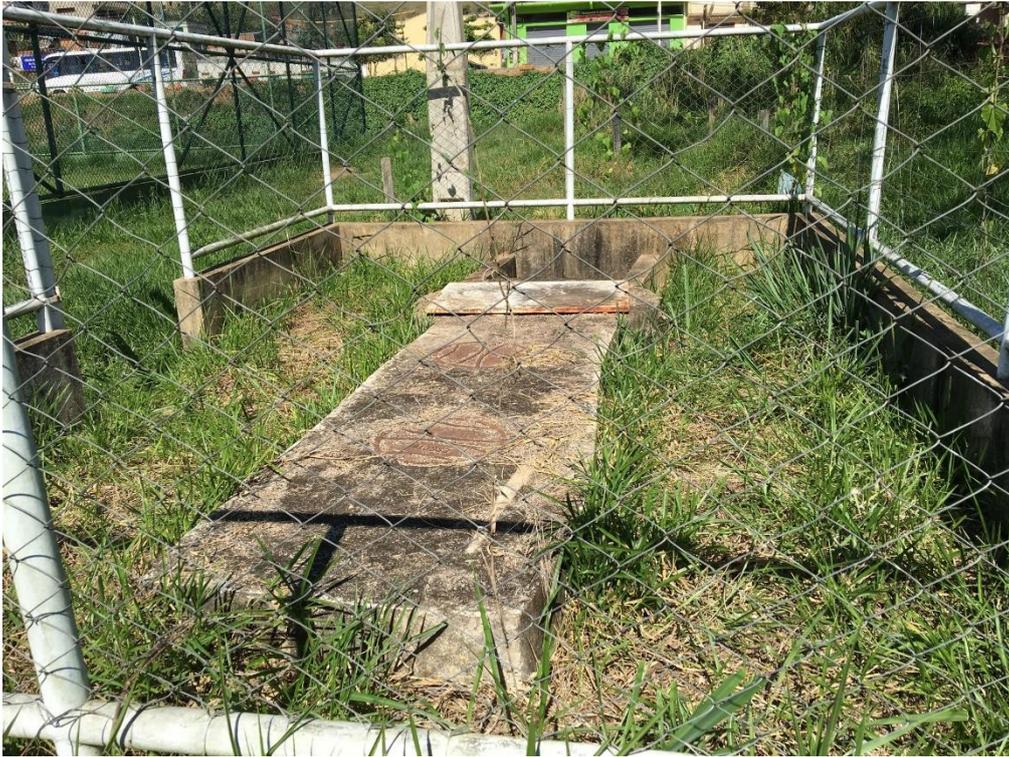
**Foto 43**

- Necessário pintura de muros, portão e alambrado, regularização do terreno, urbanização e execução das instalações elétricas.
- Necessidade de tratamento e impermeabilização das paredes internas da Elevatória, instalação de bombas e seus acessórios, conforme projeto.

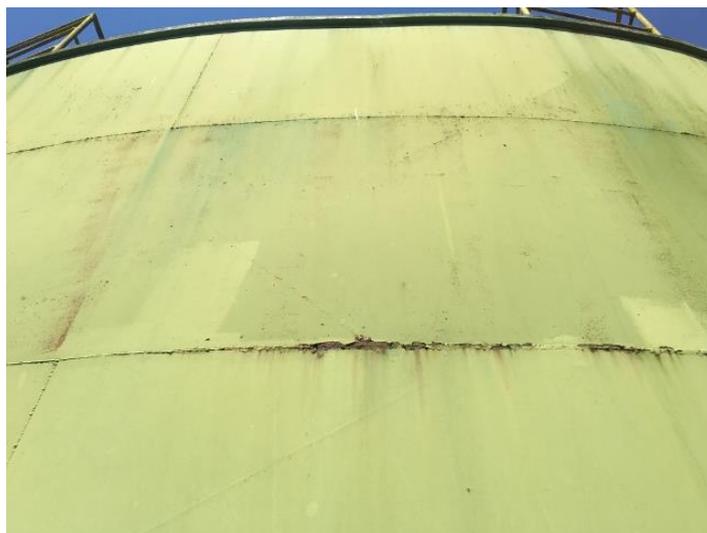
**Foto 44 – Necessária pintura do costado da ETE**
